Reinigung einer Photovoltaik-Anlage

Ohne Moos mehr los!

Die Hochschule Albstadt-Sigmaringen ist im Besitz einer Aufbereitungsanlage für deionisiertes Wasser in Kombination mit Carbonstangen der Firma AquaQlean, die der Hochschule kostenlos zur Verfügung gestellt wird. Auf einer Photovoltaik (PV)-Anlage bei Biberach (Baden-Württemberg) kam diese zum Einsatz.

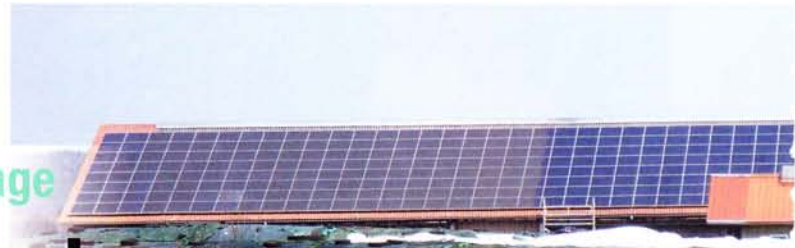
Die Photovoltaik-Anlage bei Biberach: Schon aus der Entfernung ist der Unterschied zwischen der gereinigten (rechts) und ungereinigten Fläche zu sehen

Nach der Reinigung der halben Anlage wurden die aktuellen Leistungswerte der Wechselrichter gemessen. Das Ergebnis war erstaunlich. Die ungereinigte Seite zeigte eine aktuelle Leistung von 4.829 Watt je Stunde an und die gereinigte Seite eine von 6.377 Watt je Stunde. Dies entspricht einer Leistungssteigerung von 25 % nach der Reinigung. Die Ertragssteigerung aufs Jahr gerechnet, wenn die Anlage nicht mehr verschmutzen würde, wäre 96 kW, wobei jedes kW eine Leistung von

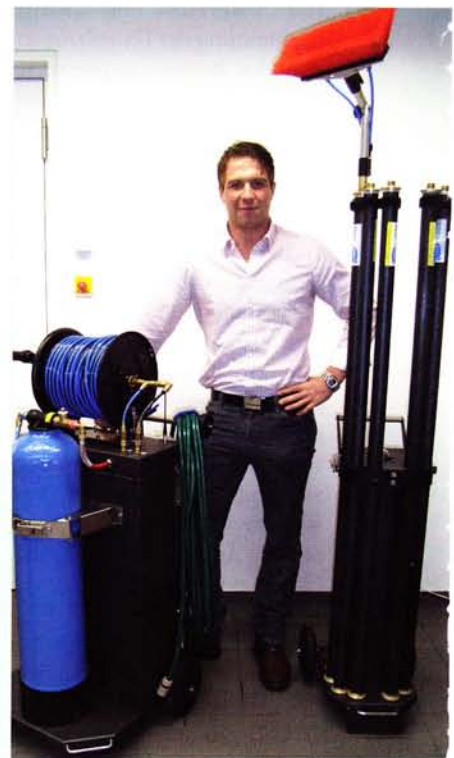
Das verwendete HI-REACH-Rohr aus Kohlefaser

den Effekt des deionisierten Wassers gewährleistet wird. Der Schmutz wird mit Hilfe des deionisierten Wassers und einer weichen Bürste abgespült. Damit kann ein Verkratzen der PV-Platten verhindert werden.

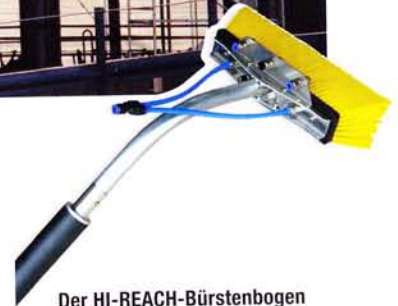
Der HI-REACH-Bürstenbogen mit Solarbürste
